早稲田大学東北合同調査 調査報告

1. 調査概要

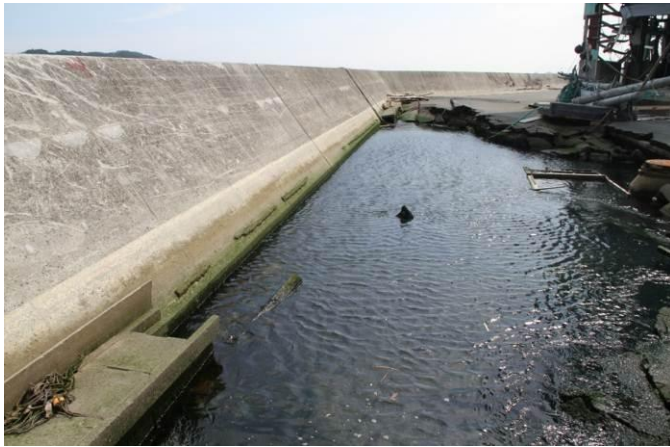
写真-1 および写真-2 は、気仙沼市川口町にある防潮堤周辺の被害状況を示したものである。

写真-1 防潮堤背後地の損傷

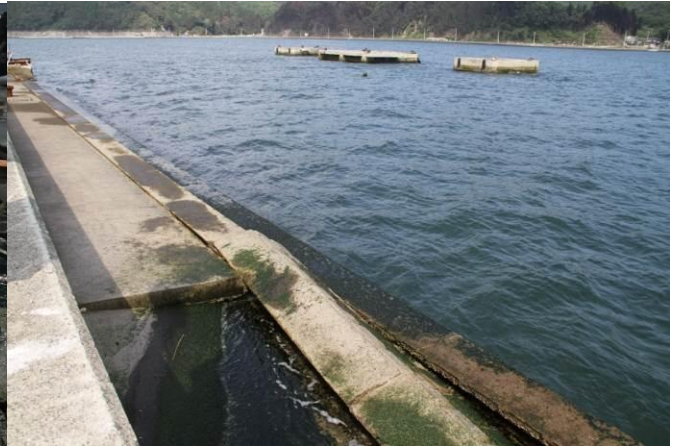
写真-2 防潮堤前部の損傷

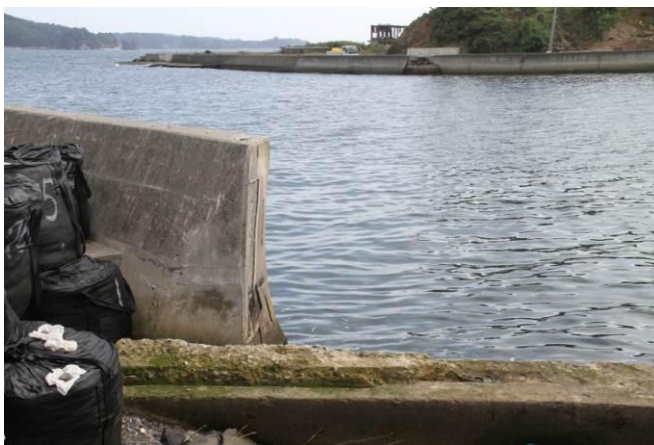
防潮堤の全ての面において一様に破損が見られたが、特に隅角部において大きな破損が見られた。写真-3 および写真-4 は海側に対して引っ込んでいる防波堤の隅角部において、防波堤が流されて消失してしまっている状況を示したものである。写真-3 および写真-4 より、防潮堤の接続部分が津波によってねじ切られてしまったと想像できる。

写真-3 防潮堤隅角部の損傷 I

気仙沼の防潮堤では特に隅角部の被害が顕著であった。防波堤の作る三角形の底辺から頂点に向かっていくように波が進み、隅角部に力が集中し、破損が生じたのではないかと考えられる。これについては防波堤の隅角部の構造をなるべく滑らかな曲線状にし、点ではなく面で津波の力を受けられるようにすることで、破損を最小限に食い止めることが出来ると考えられる(図-1) また他の構造物に関しても同様であったが、特に引波による大きな破損が見られた。引波による被害は、今後巨大な津波による越流の可能性について考える必要があることを示唆している。

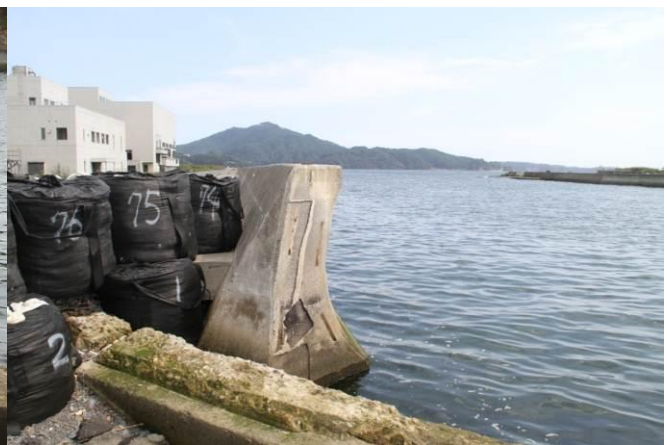
写真-4 防潮堤隅角部の損傷 II

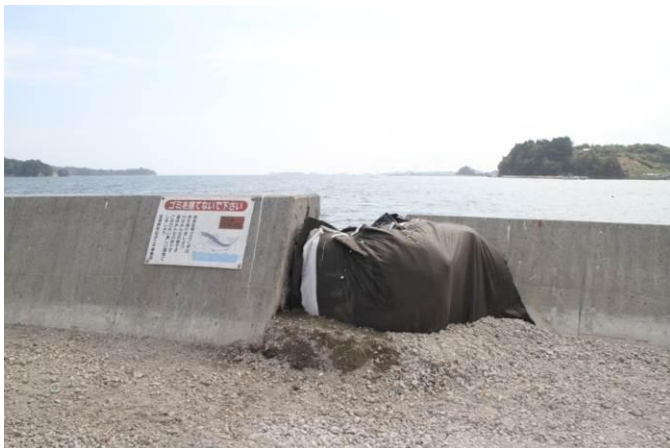
写真-5および写真-6は、海側に突き出した隅角部において、防波堤の断面がずれている様子を示したものである。写真-5より、隅角部において防波堤が海側にずれていることがわかる。これは津波の引波のエネルギーが隅角部に集中したからだと考えられる。現状は空いてしまったスペースを埋めるために土のうが置かれている。また写真-6より、隅角部のずれに伴って、つながった防波堤が大きく外側に孕み出している様子を見ることが出来る。

写真-5 防潮堤隅角部のずれ

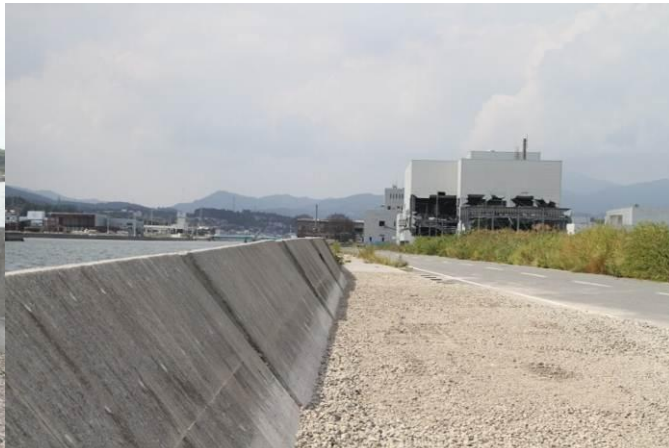
写真-6 孕み出し
